- # L'incidente di Fukushima

- Celso Osimani

- # Rotary Club Varese

- 6 Giugno 2013

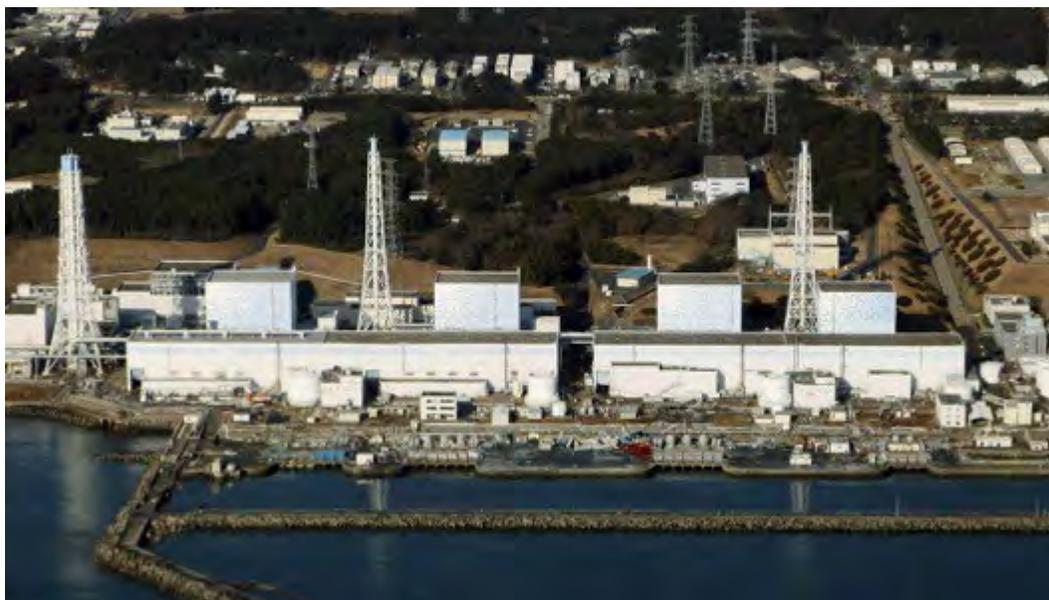
**Fukushima Daiichi è protetta da una barriera anti tsunami progettata per onde fino 6 metri circa. L'onda che ha colpito la centrale è stata stimata essere di circa 14 metri.**

**I generatori diesel di riserva per alimentare il circuito di raffreddamento erano localizzati tra la struttura principale e la barriera, visibili a breve distanza dall'acqua.**

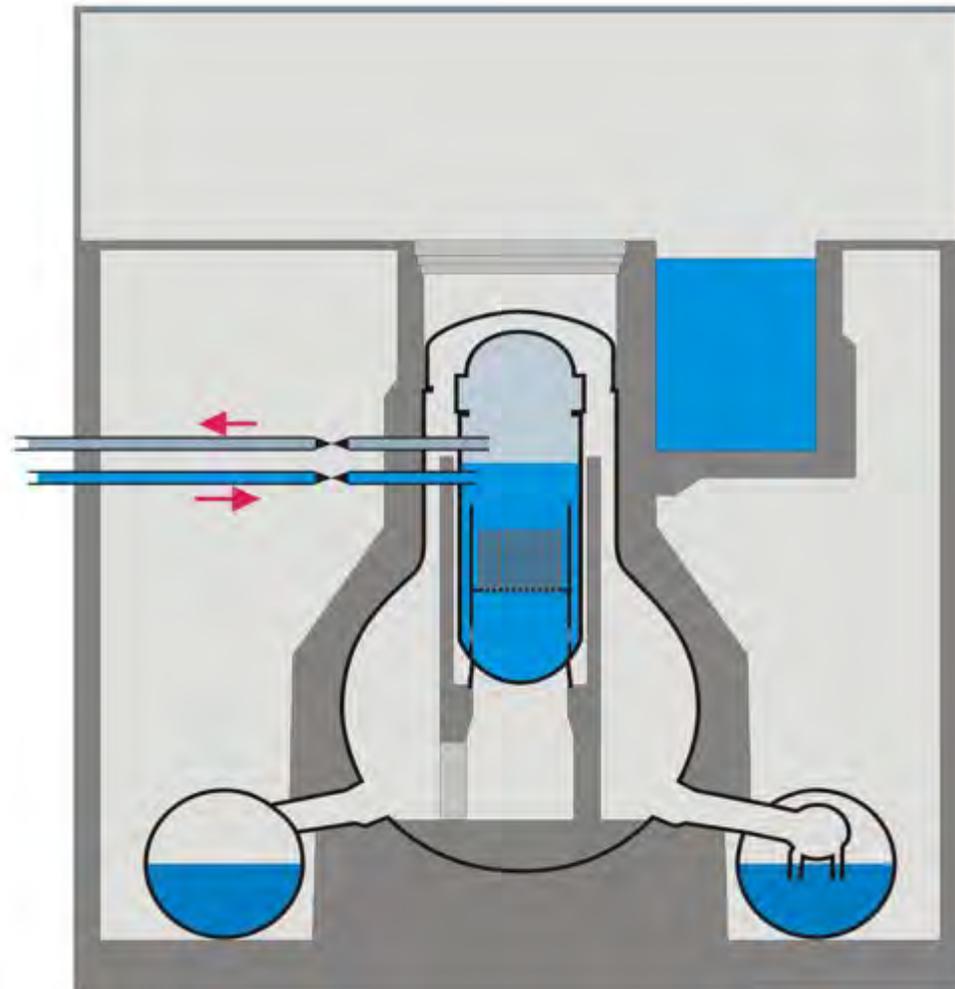
## 11 marzo ore 15:41 Lo tsunami investe la centrale

- Inondazione degli edifici che ospitano i generatori diesel, che vanno fuori servizio

**“Station” Blackout = perdita totale dell'alimentazione elettrica**

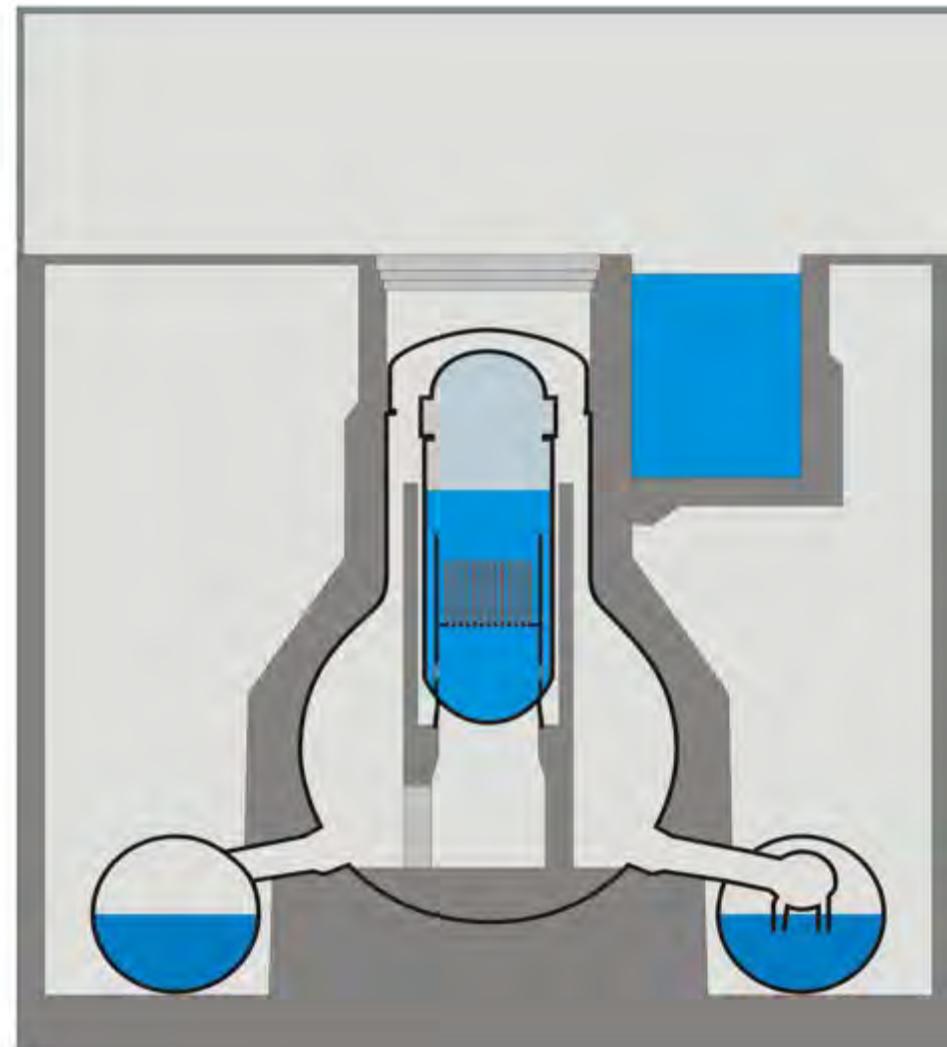
## Il sistema di raffreddamento del nocciolo si arresta

## Il calore di decadimento continua a produrre vapore nel contenitore a pressione del reattore

- La pressione aumenta

## Apertura delle valvole di rilascio di pressione

- Rilascio nella camera di soppressione del vapore

## Diminuzione del livello di liquido nel contenitore a pressione del reattore

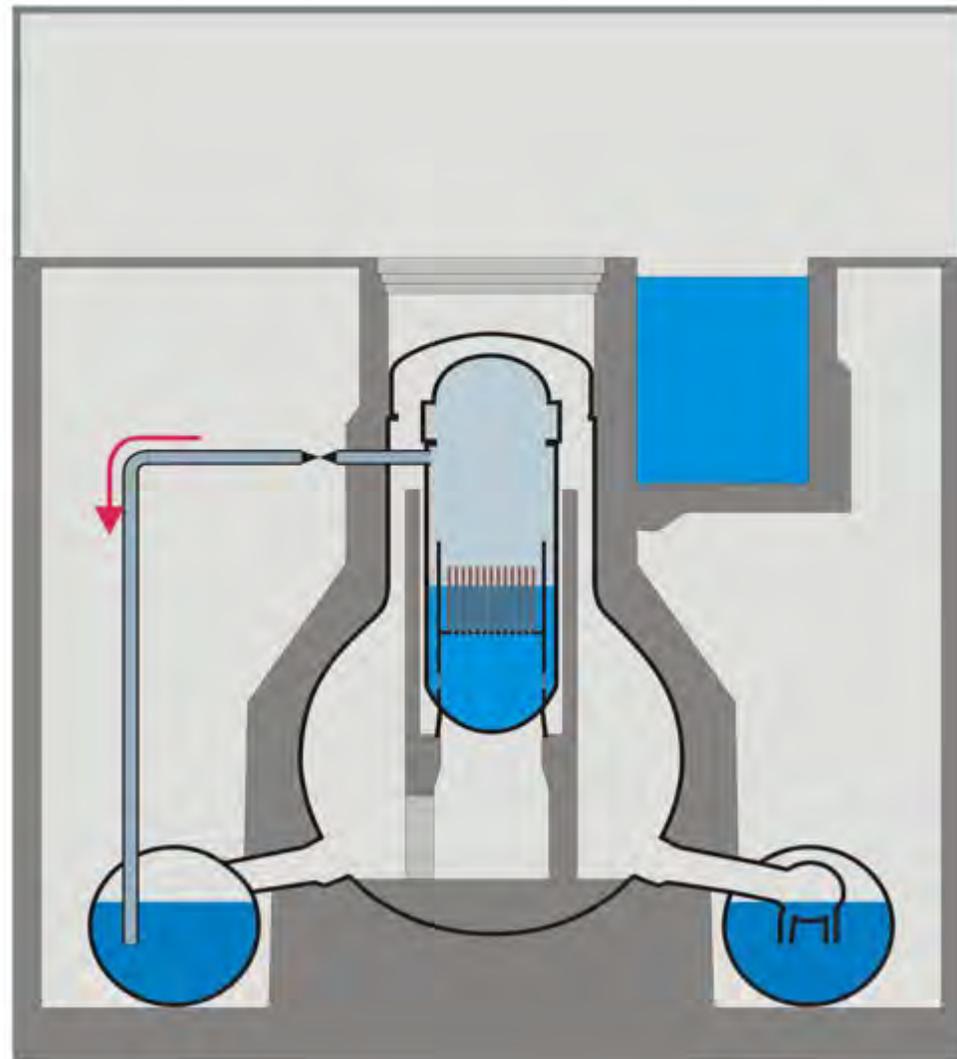
## ~50% del nocciolo rimane esposto

- La temperatura della guaina di rivestimento delle barre sale, ma ancora nessun danneggiamento significativo del nocciolo

## ~2/3 del nocciolo esposto

- La temperatura della guaina di rivestimento delle barre va oltre  $\sim 900^{\circ}\text{C}$
- Rottura della guaina
- Rilascio di prodotti di fissione dalle fessure nelle barre di combustibile

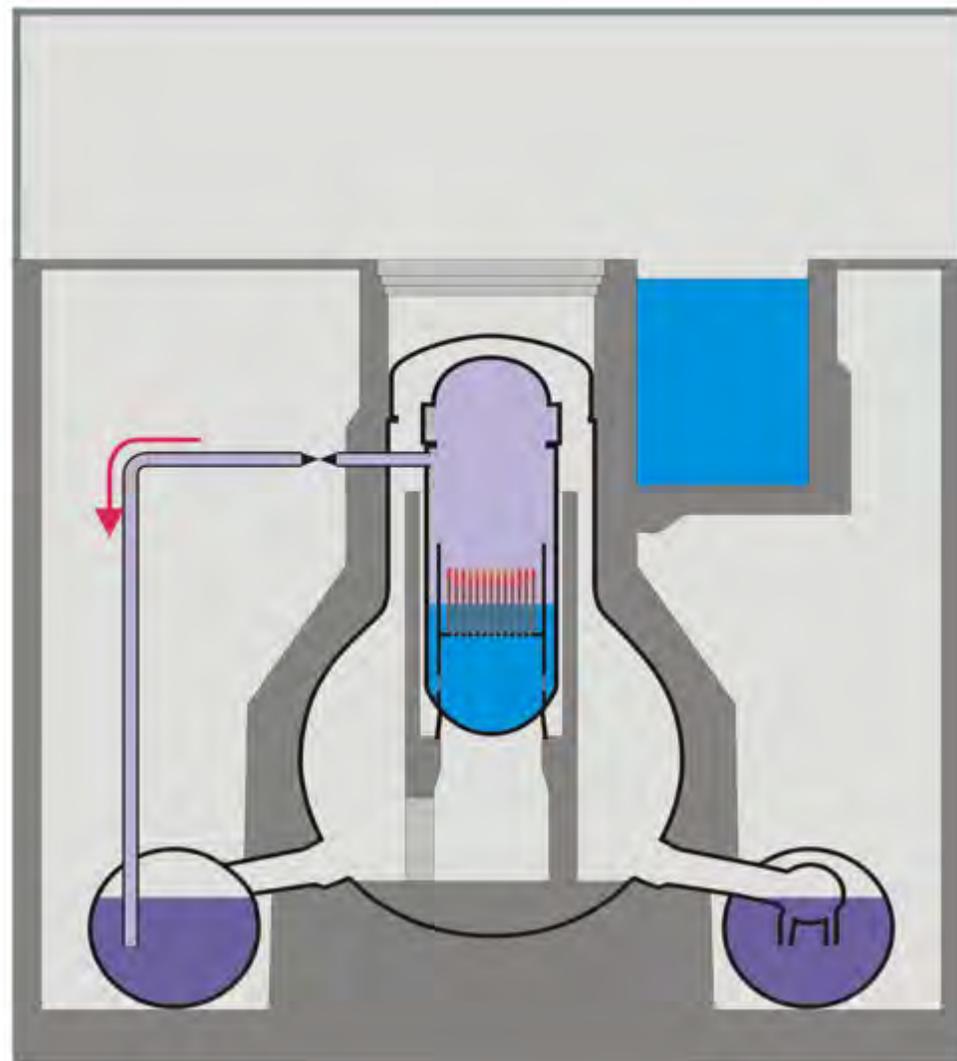
## ~3/4 del nocciolo esposto

- Guaina oltre i ~1200°C
- Zirconio nella guaina reagisce con il vapore:  $\text{Zr} + 2\text{H}_2\text{O} \rightarrow \text{ZrO}_2 + 2\text{H}_2$
- La reazione – esotermica - riscalda ulteriormente il nocciolo
- Idrogeno prodotto (stime)
  - Unità 1: 300-600kg
  - Unità 2/3: 300-1000kg
- L'idrogeno migra attraverso la camera di soppressione del vapore, fino al contenitore a pressione del reattore attraverso i “dischi di rottura”

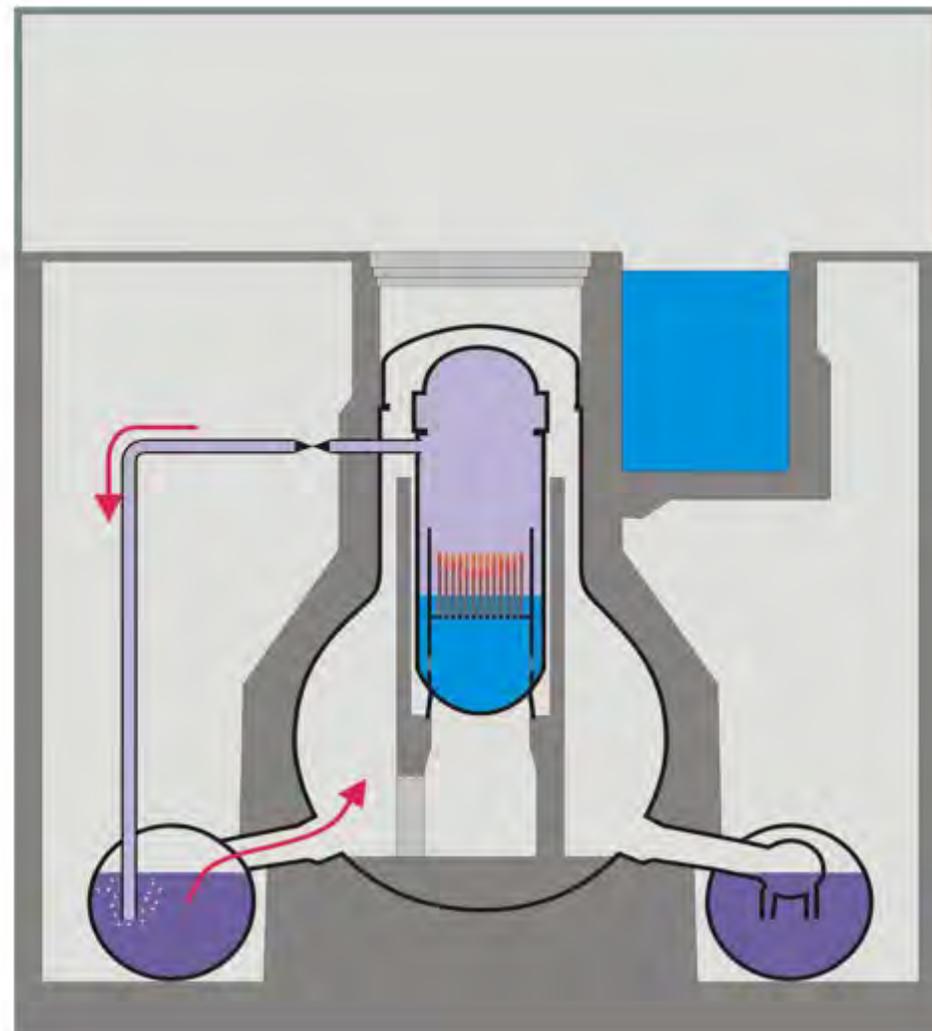
## Aspetti positivi e negativi della depressurizzazione del contenitore

- Rimuove energia dall'edificio del reattore (unica via rimasta)
- Riduce la pressione a ~4 bar
- Rilascio di piccole quantità di gas (Iodio, Cesio ~0.1%)
- Rilascio di tutti i gas nobili
- Rilascio di idrogeno

## I gas sono rilasciati nella parte superiore dell'edificio secondario di contenimento del reattore

- L'idrogeno è infiammabile

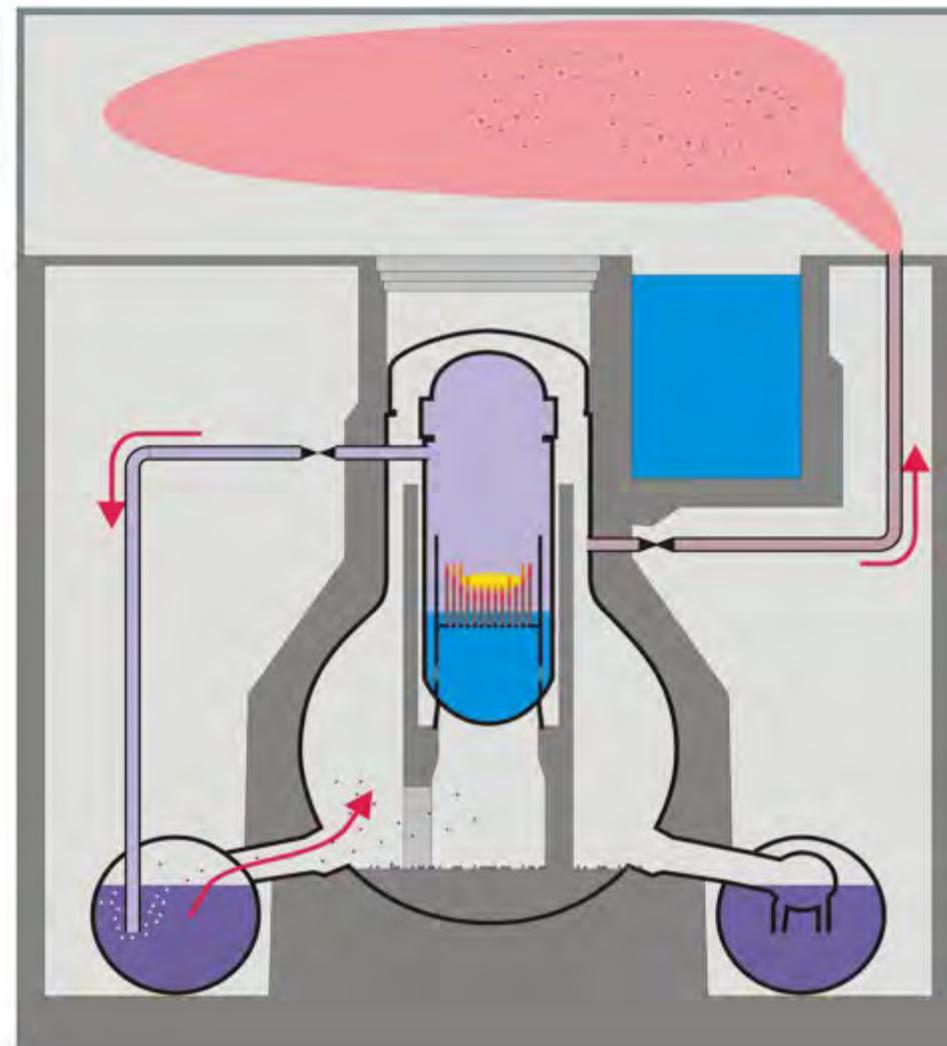
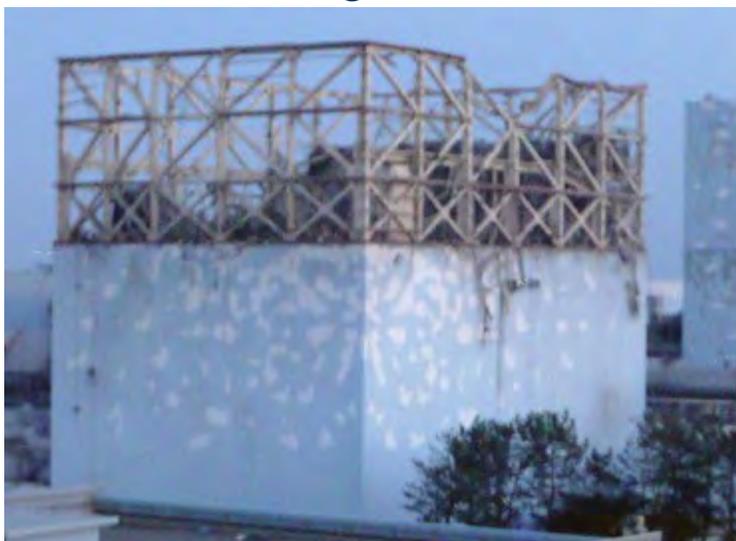
## Unità 1 e 3

- Idrogeno brucia nell'edificio secondario di contenimento
- Distruzione del tetto a gabbia d'acciaio
- L'edificio di calcestruzzo armato sembra non danneggiato
- Esplosione di effetto ma con limitate conseguenze

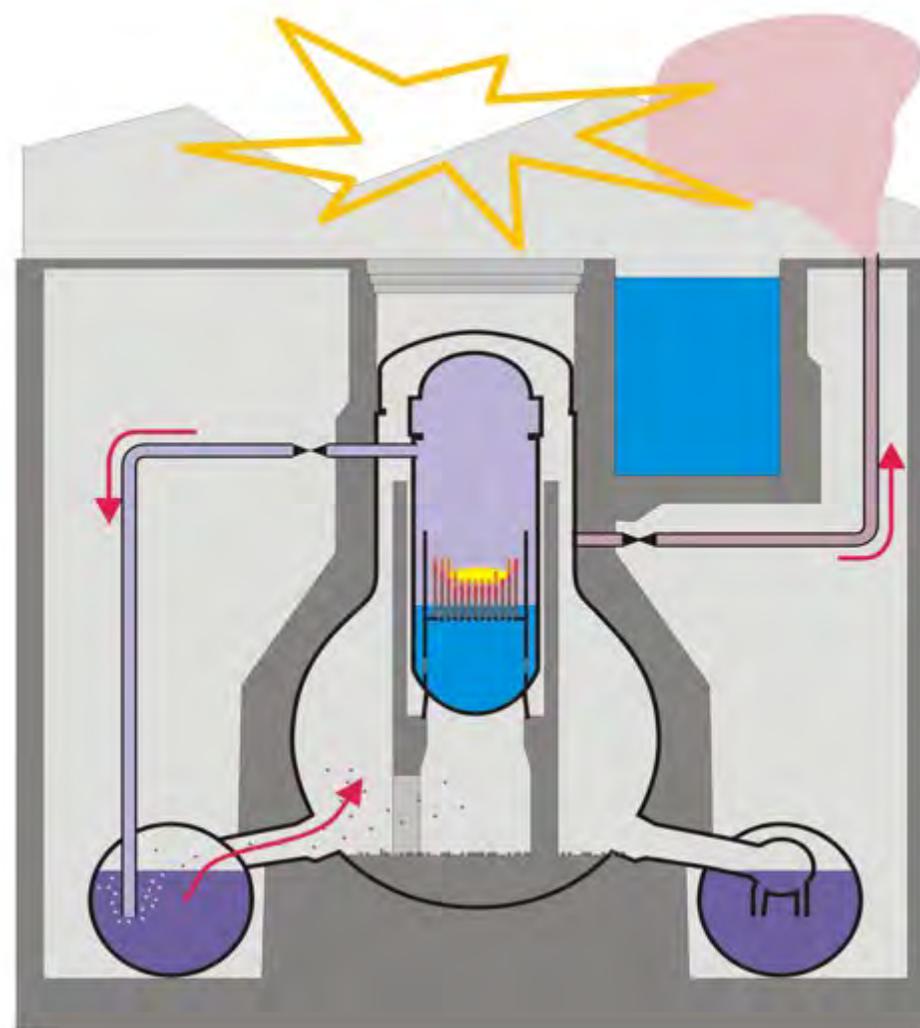
## Unità 2

- Idrogeno brucia all'interno dell'edificio del reattore
- Probabile danneggiamento della camera di condensazione (acqua fortemente contaminata)
- Rilascio incontrollato di gas dal contenitore
- **Rilascio di prodotti di fissione**
- Temporanea evacuazione della centrale
- Elevato livello della intensità di dose sul sito impedisce ulteriori azioni mitigative dell'incidente

**Rimane da chiarire il motivo per cui l'Unità 2 si è comportata in modo differente**

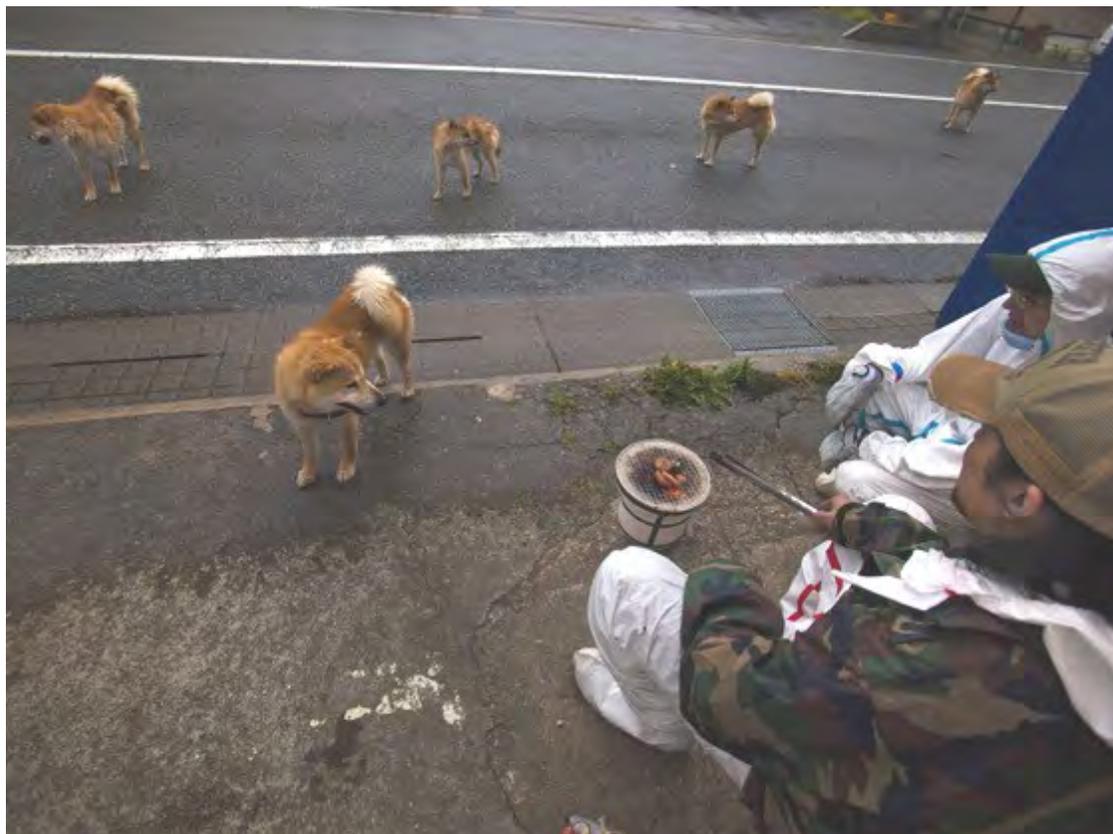
**Animalisti cercano di catturare alcuni cani ed altri animali randagi nella zona evacuata (giugno 2011, 3km dai reattori)**
